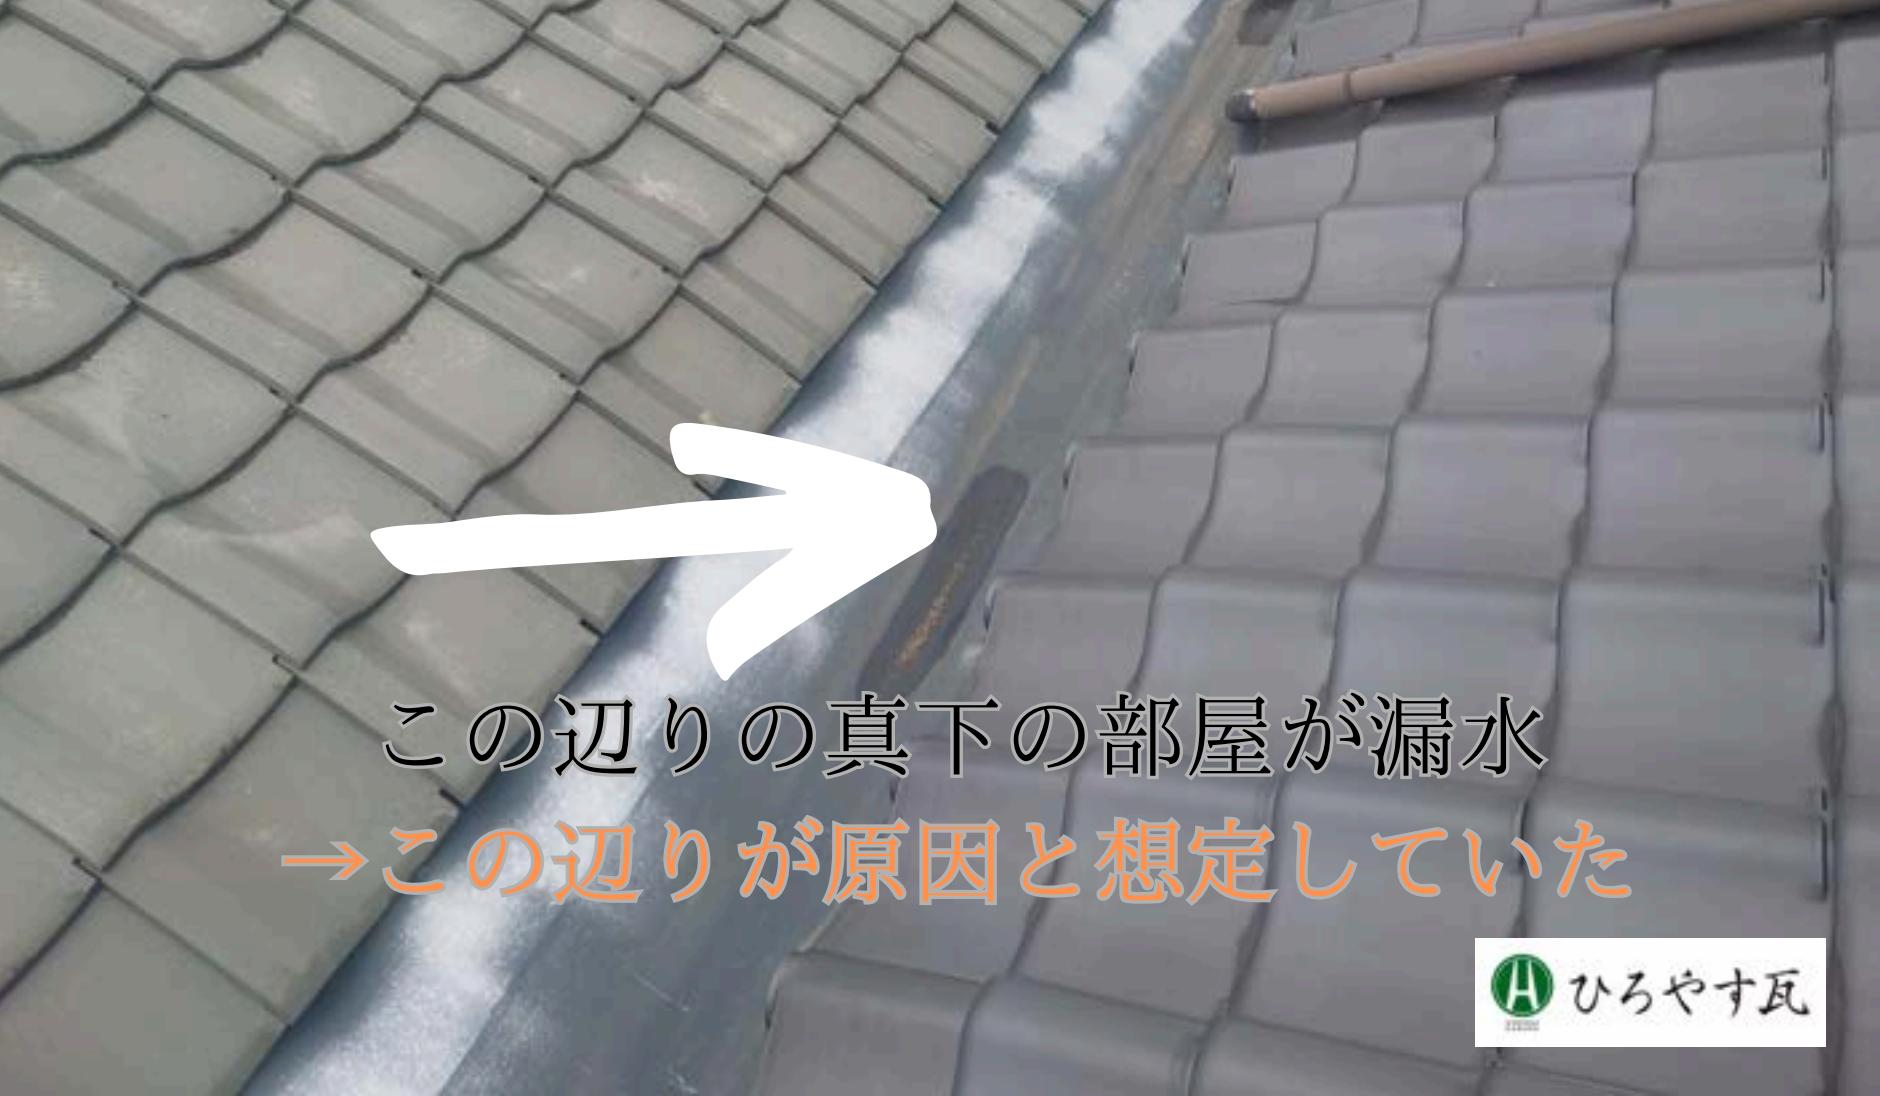
この辺りの真下の部屋が漏水
→この辺りが原因と想定していた

現地で相談を受けた時
自ら壁紙を張り補修されていた

既存板金撤去後雨水滯留状況

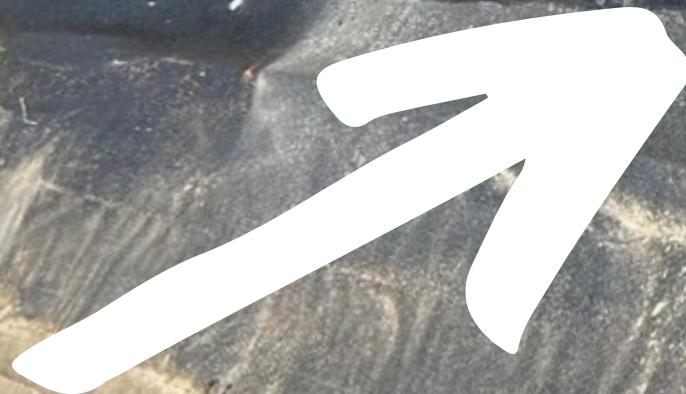
②東側

②東側部分 施工前

この部分の漏水は想定していなかったが

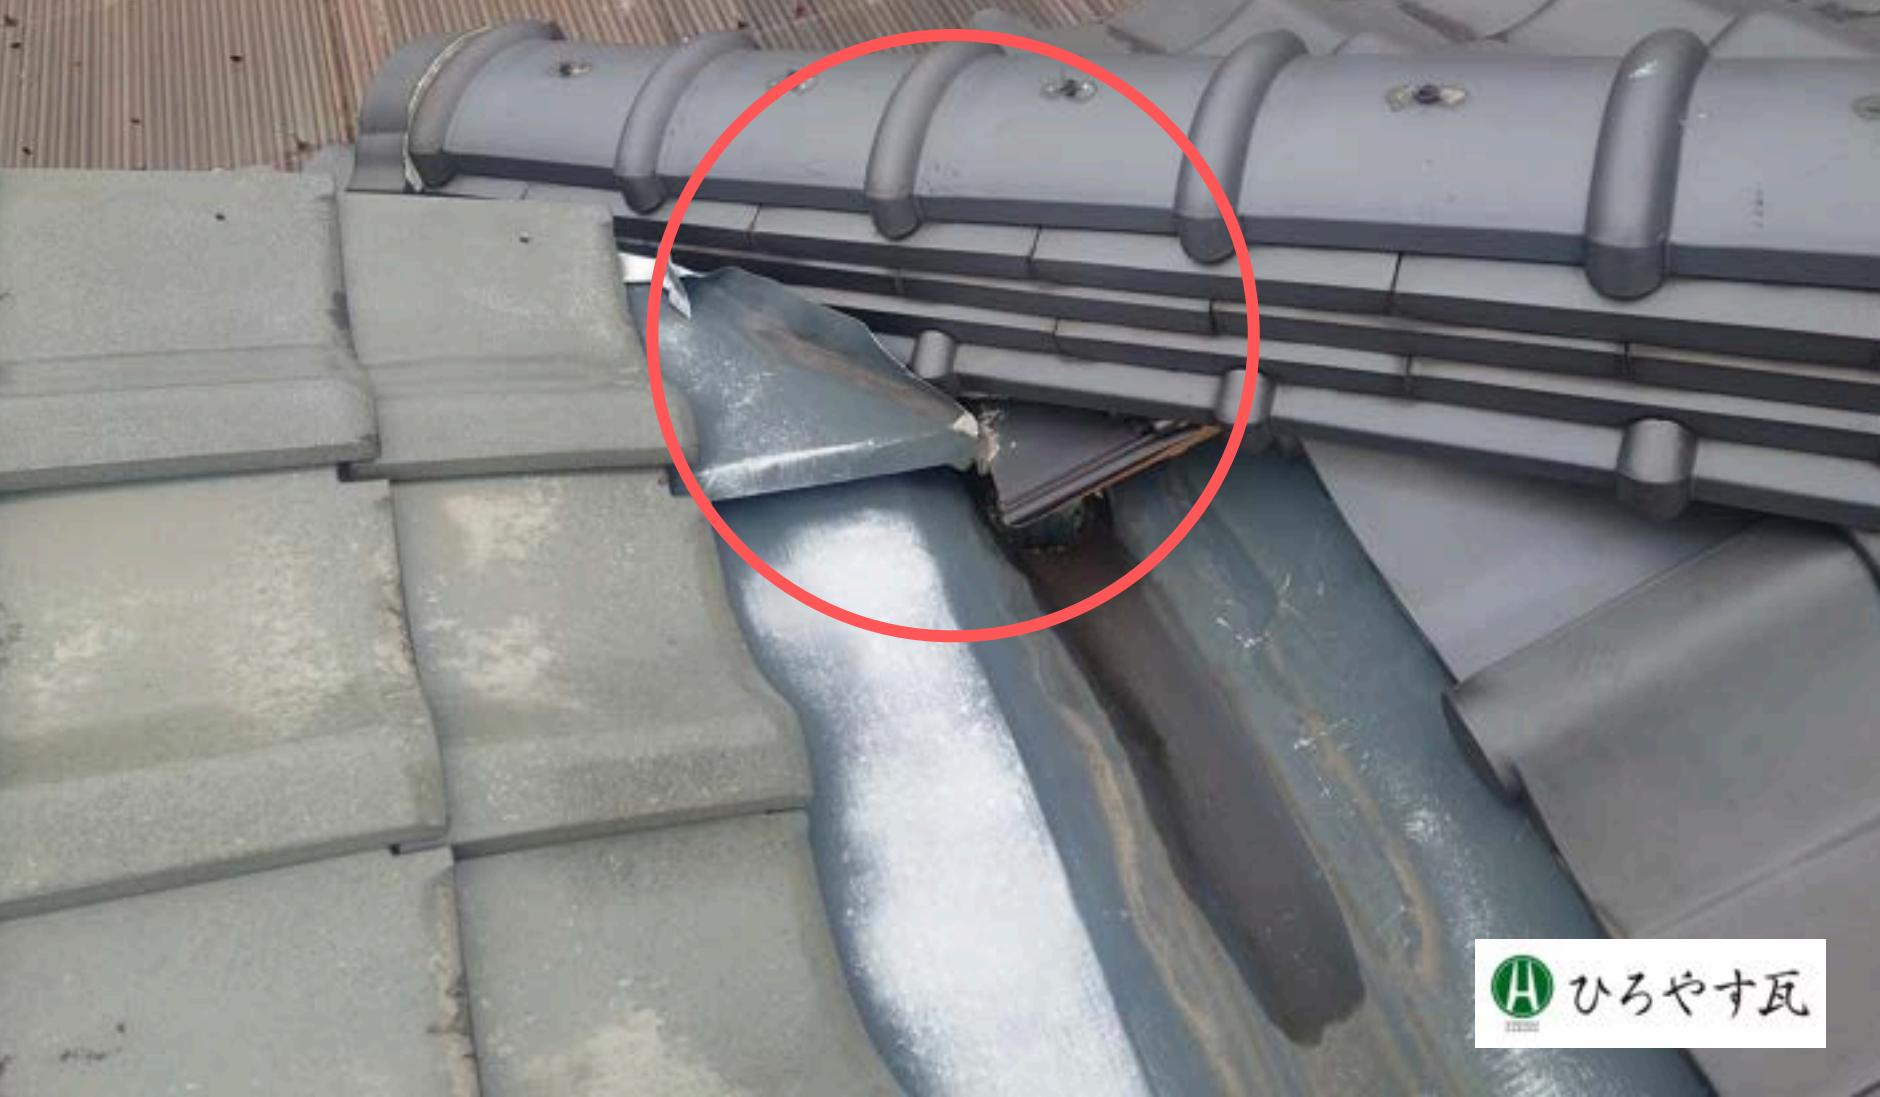
②東側 水上部 雨水滯留痕 拡大

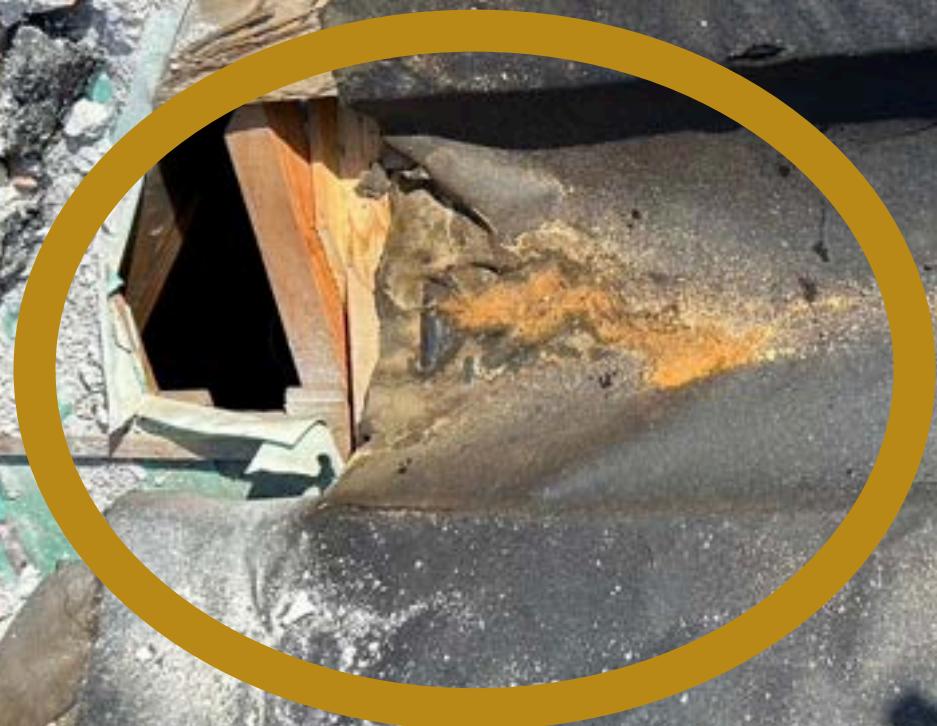
②東側部分 板金納め 拡大

真ん中を高くし左右に流れるように下地作成
